**PROGRAM PRAC KONSERWATORSKICH
W KOŚCIELE P.W. NIEPOKALANEGO POCZĘCIA NMP
W MILANOWIE**

- 1. OLTARZ GŁÓWNY**
- 2. OLTARZE BOCZNE**
- 3. WNĘTRZE – ŚCIANY**

Inwestor :

SIERPIEŃ 2023

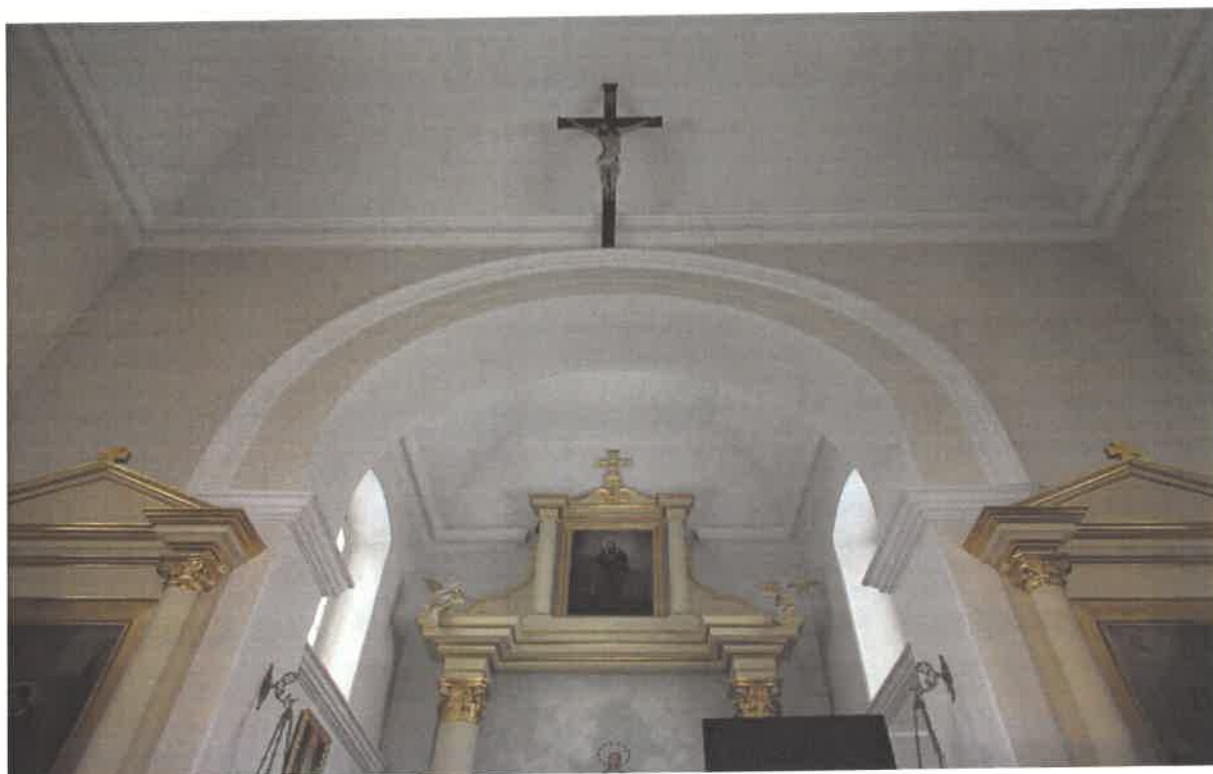
Fot. nr 1 – Milanów, Kościół pod wezwaniem Niepokalanego Poczęcia NMP, łuk tęczowy.

Wnętrze kościoła jest w bardzo dobrym stanie zachowania. Zabrudzenia na ścianach są spowodowane wpływem czasu. Nad łukiem tęczowym oraz na ścianie północnej widoczne liczne i głębokie pęknięcia, drobniejsze pod

4. Zagrunтовanie powierzchni ścian produktem Keim Spezial-Fixativ lub środkiem o podobnych właściwościach
5. W razie potrzeby uzupełnienie ubytków zaprawami lub szpachlą firmy Keim
6. W razie potrzeby zszycie pęknięć na łuku tęczowym i północnej ścianie nawy
7. Pomalowanie ścian kościoła farbami Optil firmy Keim lub farbami firmy Optolith
8. Dolna część ścian pomalowana zostanie farbą zmywalną, o identycznym kolorze co powyżej.
9. Tondo z przedstawieniem Przemienienia na górze Tabor – oczyszczenie powierzchni wiskabem, zabezpieczenie powierzchni 8% roztworem Paraloidu B-72 w acetonie, uzupełnienie ubytków masą szpachlową firmy Keim Dolomitspachel, uzupełnienie ubytków w warstwie malarskiej retuszem naśladowczym farbami ketonowymi
10. Prowadzenie dokumentacji fotograficznej, rysunkowej i opisowej wykonywanych zabiegów konserwatorskich

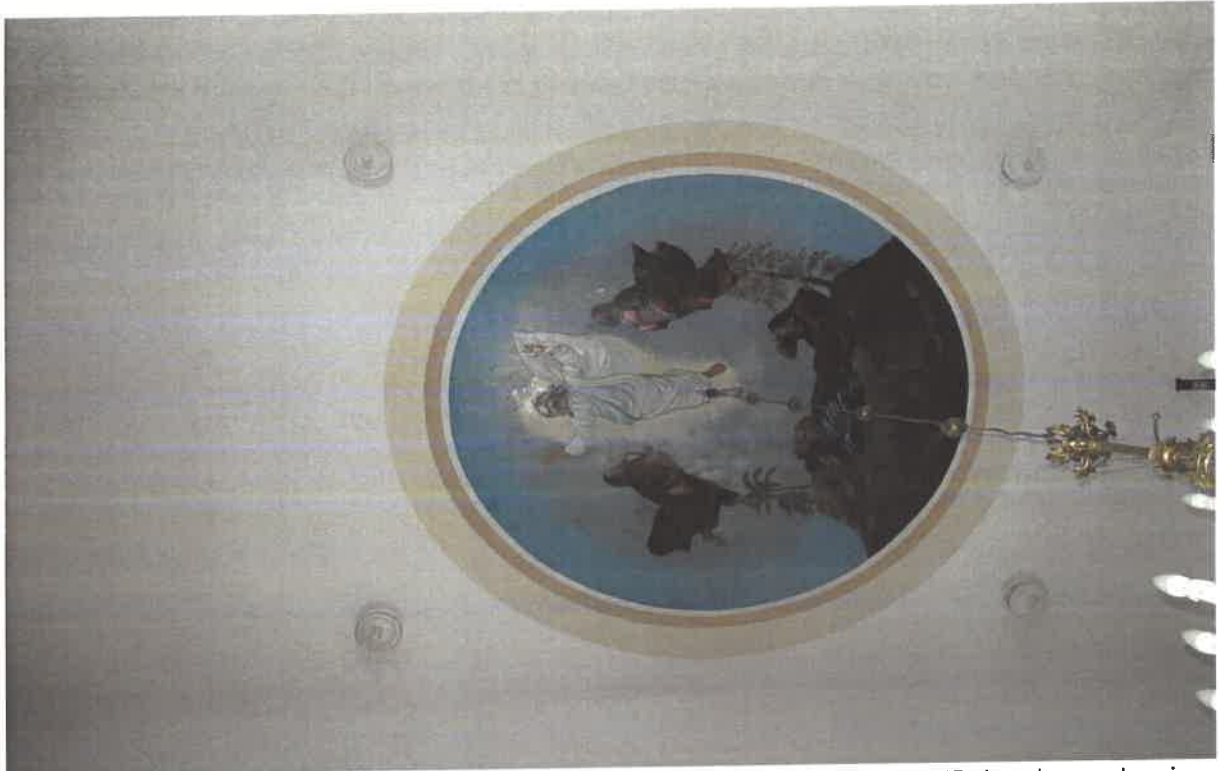
Fot. nr 4 – Milanów, Kościół pod wezwaniem Niepokalanego Poczęcia NMP, tondo na stropie.

oknami. Tondo z polichromią na stropie nawy wykonane prawdopodobnie techniką olejną zabrudzone z wyraźnymi śladami łuszczenia się farby. Polichromia za ołtarzem główny prawdopodobnie przemalowana w całości. W dolnej partii nawy głównej lamperia olejna.

Po dokładnym przygotowaniu ściany zostaną pomalowane farbą Optil firmy Keim. Proponowane jest pomalowanie ściany w dolnej części farbą zmywalną w kolorze i odcieniu analogicznym jak powyżej. Malowidło na stropie zostanie oczyszczone z kurzu i brudu wishabem i zabezpieczone 8% roztworem Paraloidu B-72

w ksylenie, ewentualne ubytki zostaną uzupełnione szpachlą firmy Keim Dolomitspachel, ubytki w warstwie malarskiej zostaną uzupełnione retuszem naśladowczym farbami ketonowymi.

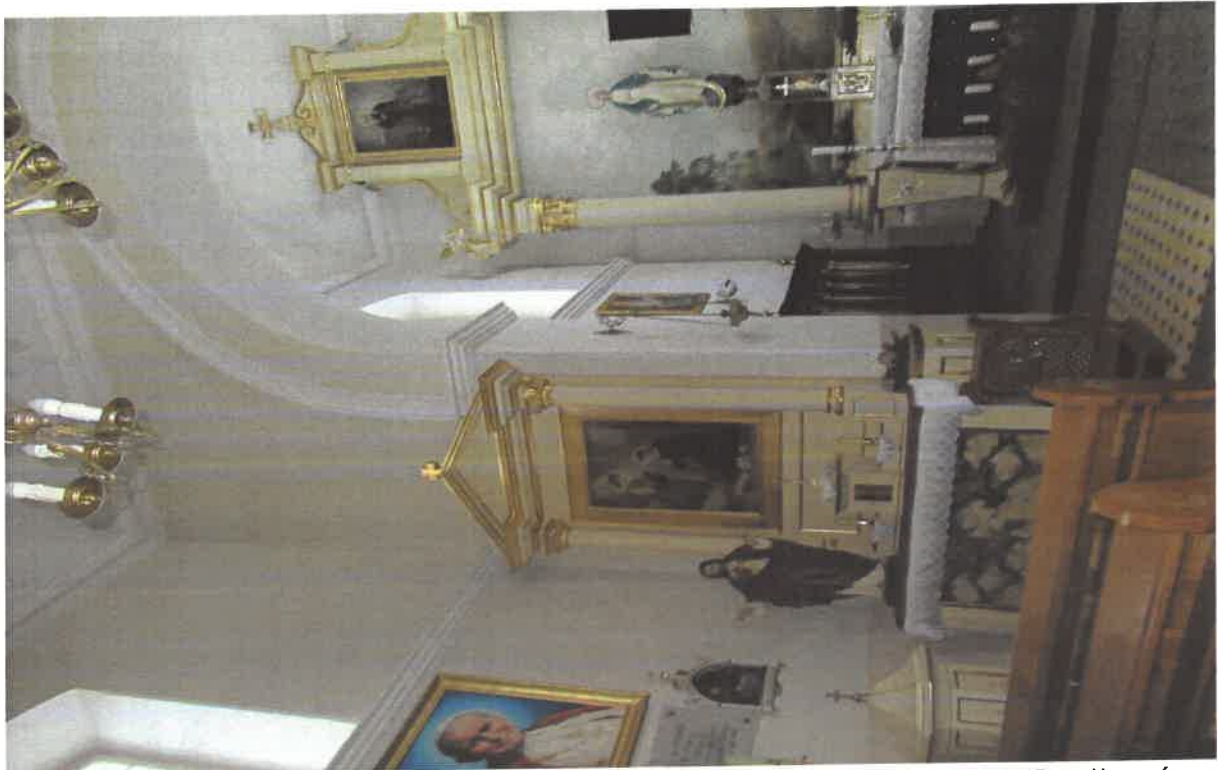
Fot. nr 6 – Milanów, Kościół pod wezwaniem Niepokalanego Poczęcia NMP, ołtarz św. Stanisława Kolbe. Fot. Tomasz Iwanicki, Luty 2023.

Ogólny stan ołtarzy jest dobry. Ołtarze zostały trzykrotnie poddane zabiegom rewitalizacyjnym. Najpóźniejsze złocenia przetarte i przemyte szczególnie w dolnych częściach ołtarzy. Widoczne są drobne uszkodzenia gruntu i przetarcia złota na detalach snycerskich, spowodowane urazami mechanicznymi oraz upływem czasu.

Polichromia na ołtarzach brudna z ubytkami. Konieczne jest wykonanie konserwacji technicznej i estetycznej w celu poprawienia wyglądu ołtarzy.

3. Odkurzenie obiektu
4. Zatrucie i impregnacja – wzmocnienie strukturalne drewna: zatrucie drewna preparatem owadobójczym Hylotoks, oraz wzmocnienie strukturalne całości poprzez zaimpregnowanie środkiem firmy Remmers PU-Holz- verfestigung lub podobnym

5. Zatrucie i impregnacja części murowanej – np. roztworem 2% preparatu Biotin T z alkoholem, oraz wzmocnienie struktury zaprawy Funcosilem WS firmy Remmers

6. W zależności od tego, która warstwa historyczna malatury będzie eksponowana oczyszczenie jej powierzchni chemicznie lub mechanicznie. Metoda zostanie dobrana doświadczalnie

7. Umycie złoczeń dobranymi po wcześniejszych próbach mieszkankami rozpuszczalników
8. Uzupełnienie ubytków w drewnie oraz naprawy stolarski, wykonanie uzupełnień drewna – fleków w miejscach spękań, oraz uzupełnienia drewna żywicą Araldit SV 427 lub Axon SC 258

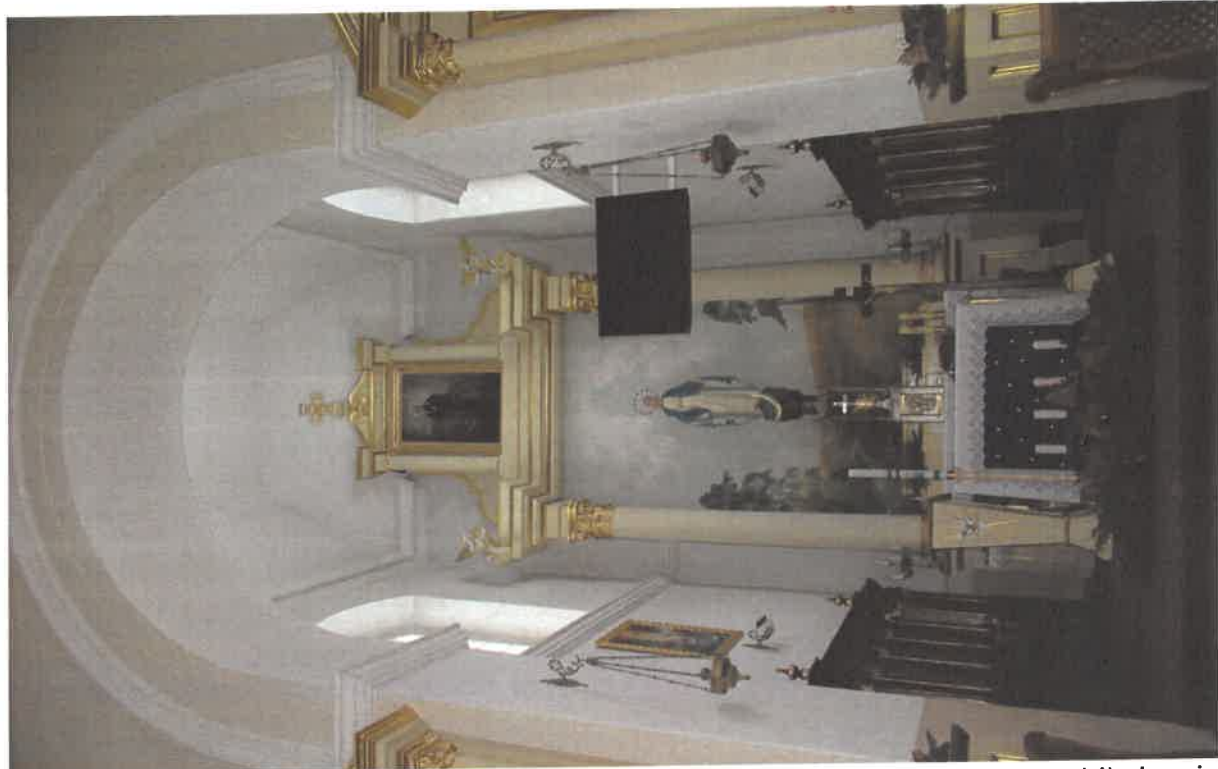
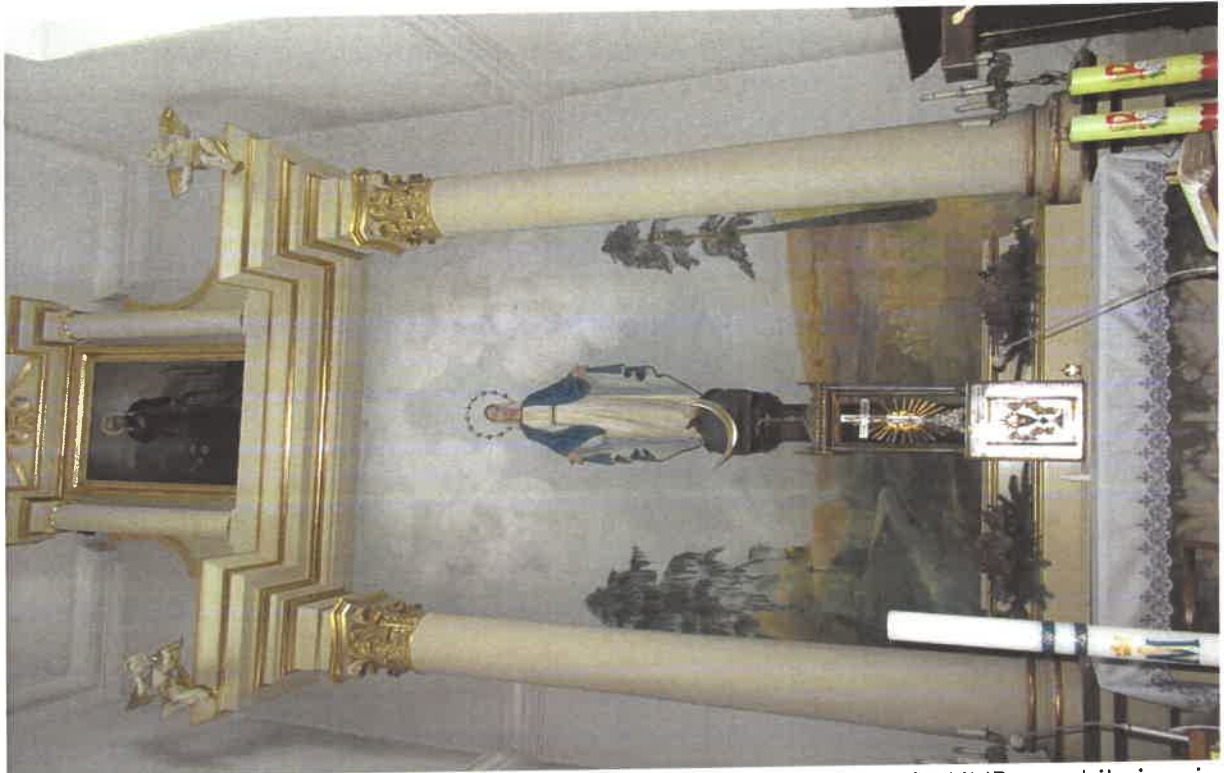
Fot. nr 7 – Milanów, Kościół pod wezwaniem Niepokalanego Poczęcia NMP, prezbiterium i ołtarz główny. Fot. Tomasz Iwanicki, Luty 2023.

Ogólny stan obiektu jest dobry. Ołtarz został trzykrotnie poddany zabiegom renowacyjnym. Najpóźniejsze złączenia przetarte i przemyte szczególnie w dolnych częściach ołtarza. Grunt na bazach kolumn spękany z tendencją do odpadania. Polichromia na ołtarzu brudna z ubytkami. Polichromia na ścianie za ołtarzem zabrudzona. Konieczne jest wykonanie konserwacji technicznej i estetycznej w celu poprawienia wyglądu ołtarza. Główne przyczyny zniszczeń to proces starzenia się i mechaniczne uszkodzenia związane z codziennym użytkowaniem oraz z wielokrotnym nie fachowym czyszczeniem ołtarza.

1. Wykonanie dokumentacji fotograficznej i opisowej dokumentującej stan zachowania obiektu.
2. Wykonanie badań obiektu: stanu zachowania drewna i warstwy malarskiej.
3. Odkurzenie obiektu
4. Zatrucie i impregnacja drewna – wzmocnienie strukturalne : zatrucie preparatem owadobójczym Hylotoks, oraz wzmocnienie strukturalne poprzez zaimpregnowanie środkiem firmy Remmers PU-Holz- verfestigung
5. Zatrucie i impregnacja części murowanej – np. roztworem 2% preparatu Biotin T z alkoholem, oraz wzmocnienie struktury zaprawy Funcosilem WS firmy Remmers lub preparatem o podobnych właściwościach

6. W zależności od tego, która warstwa historyczna malatury będzie eksponowana oczyszczenie jej powierzchni chemicznie lub mechanicznie. Metoda zostanie dobrana doświadczalnie

7. Umycie złoceń dobranymi po wcześniejszych próbach mieszankami rozpuszczalników
8. Polichromia na ścianie za ołtarzem - oczyszczenie polichromii gąbkami wishab, dezynfekcja preparatem Biotin T lub podobnym, impregnacja ściany roztworem 5% żywicy akrylowej Paraloid B-72 w acetonie, uzupełnienie ubytków w polichromii masą szpachlową firmy Keim Dolomitspachel, uzupełnienie warstwy malarskiej retuszem naśladowczym farbami Keim Optil
