**PROGRAM PRAC KONSERWATORSKICH
W KOŚCIELE P.W. NIEPOKALANEGO POCZĘCIA NMP
W MILANOWIE**

- 1. OLTARZ GŁÓWNY**
- 2. OLTARZE BOCZNE**
- 3. WNĘTRZE – ŚCIANY**

Inwestor :

SIERPIEŃ 2023

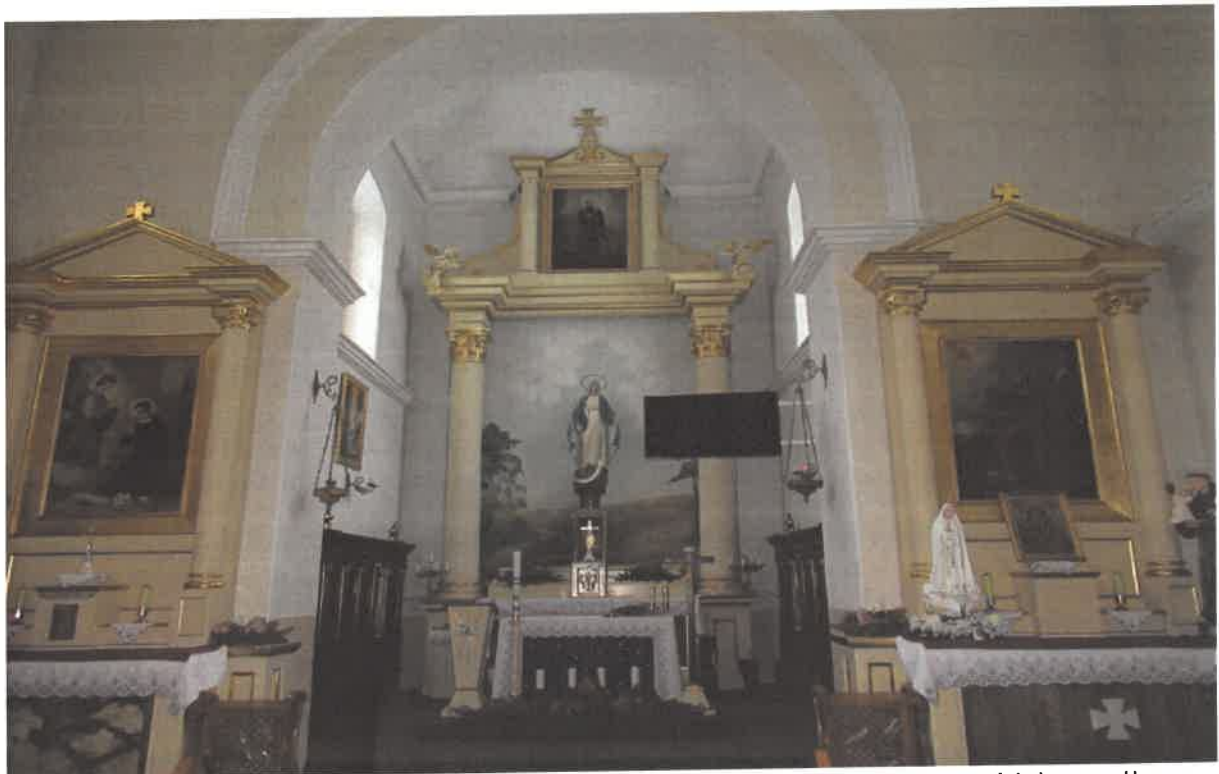
Fot. 5 – Milanów, Kościół pod wezwaniem Niepokalanego Poczęcia NMP, widok na ołtarze.

Ogólny stan ołtarzy jest dobry. Ołtarze zostały trzykrotnie poddane zabiegom rewitalizacyjnym. Najpóźniejsze złocenia przetarte i przemyte szczególnie w dolnych częściach ołtarzy. Widoczne są drobne uszkodzenia gruntu i przetarcia złota na detalach snycerskich, spowodowane urazami mechanicznymi oraz upływem czasu.

Polichromia na ołtarzach brudna z ubytkami. Konieczne jest wykonanie konserwacji technicznej i estetycznej w celu poprawienia wyglądu ołtarzy.

Ołtarze zostaną oczyszczone z kurzu. Wszystkie elementy drewniane zostaną zatrute preparatem owadobójczym Hylotox oraz wzmocnione środkiem firmy Remmers PU-Holz- verfestigung. W miejscach spękań drewna konieczne będzie wykonanie uzupełnień tzw. fleków, wykonanych z drewna analogicznego jak użytego oryginalnie. Niezbędne uzupełnienia drewna wykonanie będą żywicą Araldit SV 427 lub Axon SC 258. Części murowane będą odgrzybione roztworem 2% preparatu Biotin T z alkoholem, zagruntowane Funcosilem WS firmy Remmers lub preparatem o podobnych właściwościach, ewentualne ubytki będą uzupełnione zaprawą firmy Keim. Część malowana zostanie umyta środkami powierzchniowo czynnymi np. Conradem 2000 i

zabezpieczona 5% roztworem najjaśniejszego szelaku rozpuszczonego w alkoholu. Ubytki w drewnie będą uzupełnione szpachlą do drewna firmy Tikkurila i opracowane. Ubytki w malaturze uzupełnione zostaną farbami Everal Aqua Praimer oraz Everal Aqua firmy Tikkurila. Złocenia będą umyte mieszaniną rozpuszczalników dobraną doświadczalnie. Część najmocniej zdegradowanych gruntów zostanie wymieniona na nowe klejowo-kredowe. W zależności od stanu zachowania złocenia częściowo zostaną wymienione na nowe karatowe techniką na pulment i mikstion, analogicznie do wcześniejszego układu. Części marmurowe będą umyte i zawoskowane preparatami z firmy Akemi. Obrazy św. Franciszka i św. Stanisława Kostki zostaną odkurzone i oczyszczone z zabrudzeń.
